EPV Op. 05-09 Lot Forms 2006

Gamboa, Jorge, "EPV Op. 05-09 Lot Forms 2006" (2006). *Four Valleys Archive*. Paper 96834.
<https://digital.kenyon.edu/honduras/96834>

PAREP 2006 FICHA DE LOTE

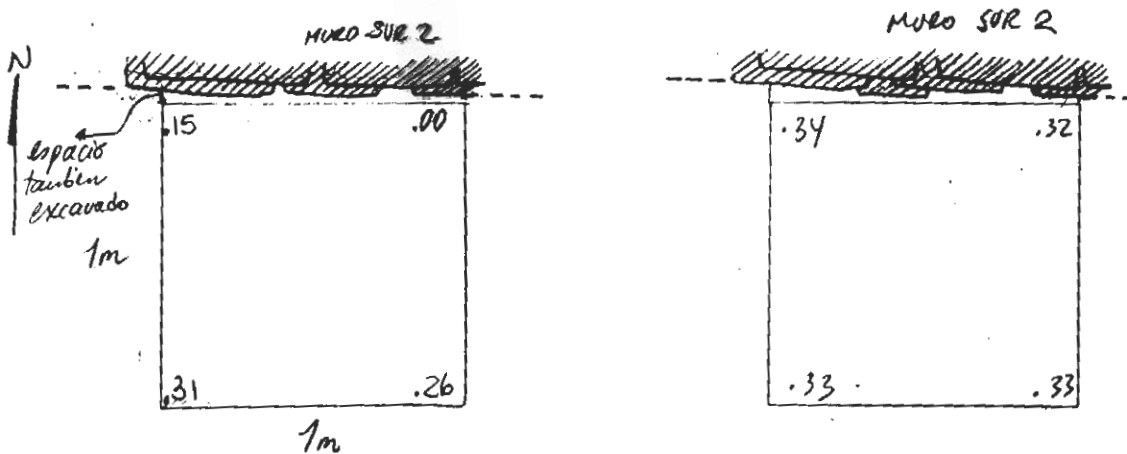
Alturas superficie - base del Lote 01

NOTA: Para el ítem BGS se considera el espesor de cada nivel en el lado Norte de la unidad, donde ocurre la mayor acumulación de rellenos sobre la arquitectura.

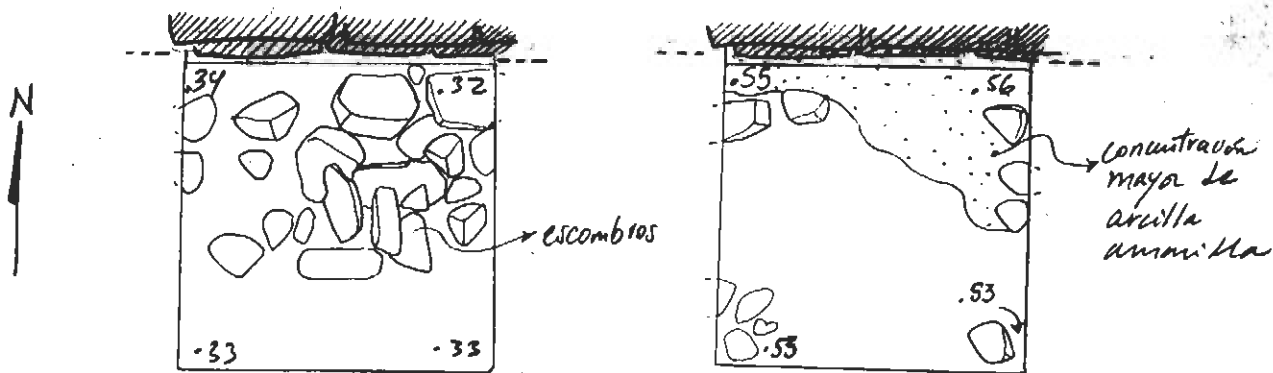
En el lado oeste de la unidad A termina exactamente el piso de estuco el cual continua con un cascajo de piedras pequeñas bien compactadas, dicha piso de estuco se puede observar que no continua y se ve como cortado

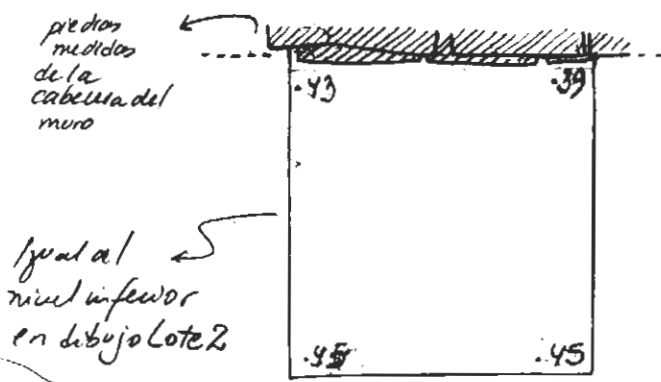
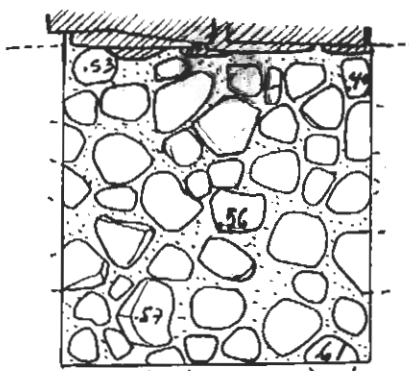
Elev. 1:25
Distancias lote 03

Nivel de empiedado
(pedras unidas en barro
arilloso amarillo compacto)

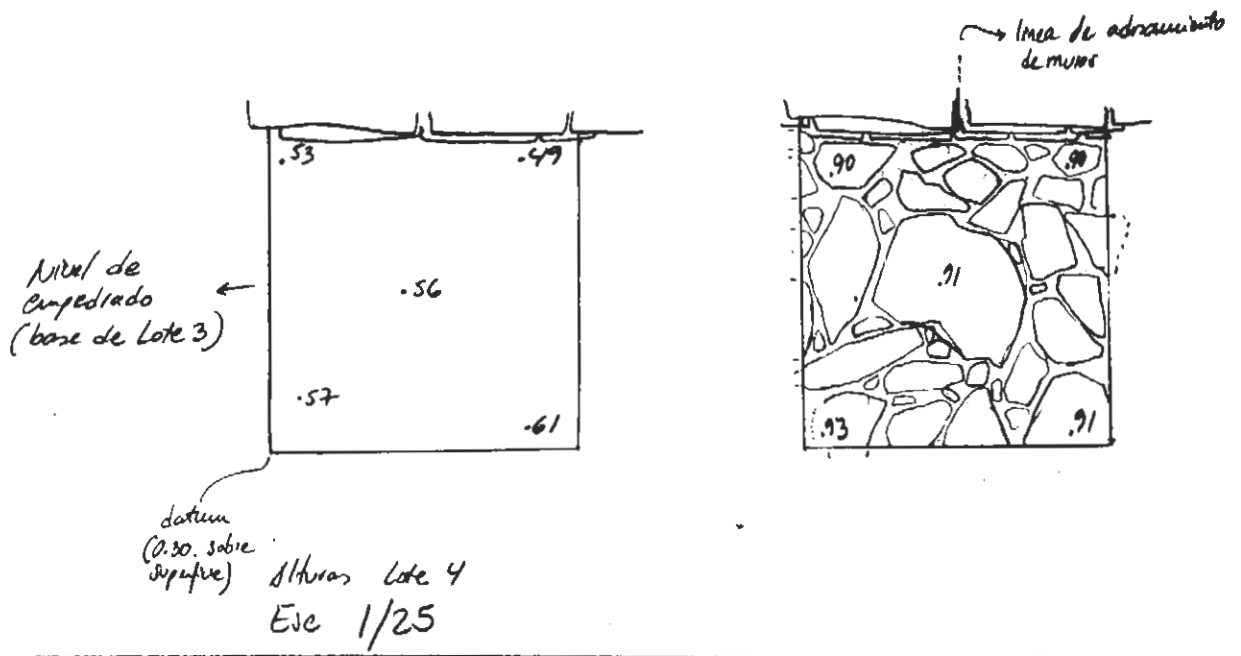
Suelo: arcilla compacta amarilla con pedras irregulares sobre piso de pedras

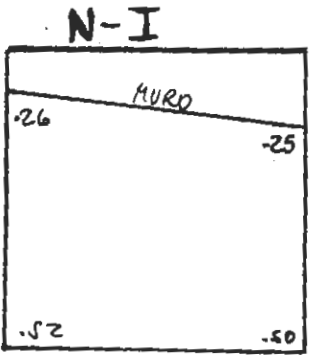
→ Estas alturas corresponden a la primera hilada de ladrillos sobre un piso de concreto, para el orden de estas ladrillos ver Plano de Planta a Esc. 1:20

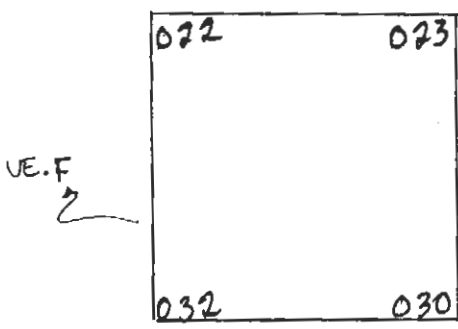
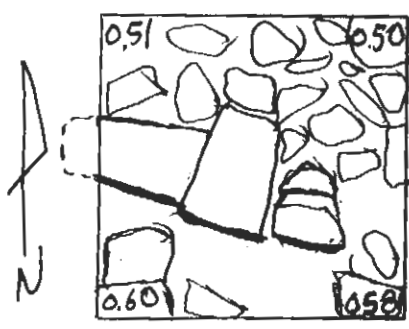
Se excava en esta unidad la capa de relleno de escombros con mezcla de Tierra humus y basura moderna. con el objetivo de seguir el alineamiento de piedras del muro sur # 1 y el Píno Lonardi

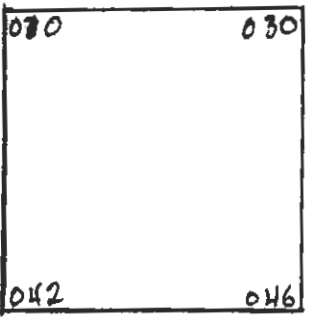
Se continúa la excavación hacia el lado Sur en esta unidad, con el objetivo encontrar la secuencia del muro Sur 1 y el Piso de estuco Sonordy en este primer lote.

Finaliza el lote cuando aparecen las colas de las piedras colocadas del muro Sur 1 y las piedras de toba trabajadas. Una de las piedras de toba supuestamente parte de un glifo a tierra es de color café suave

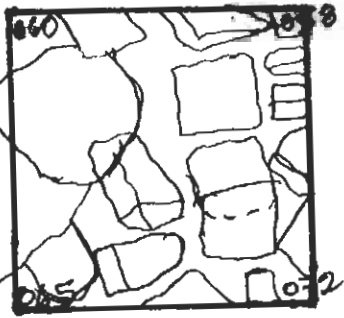
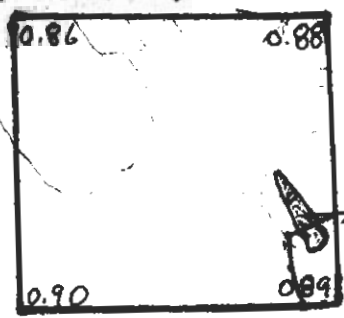
Despues de hacer el registro de las piedras colapsadas del muro Sur 1 en este registro se realizo fotografia y dibujo de planta en escala 7:20 despues de dicho registro se prosigio a levantar las piedras de toba y del colapso del muro. finaliza el lote cuando se levantas las piedras del colapso y aparece una capa de tierra cafe oscuro con mezcla material arqueologico como por ejemplo: ceramica obsidiana

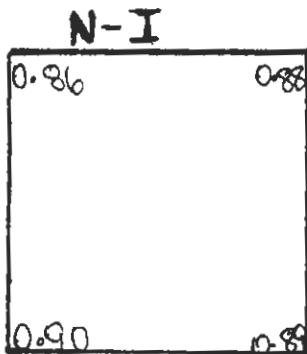
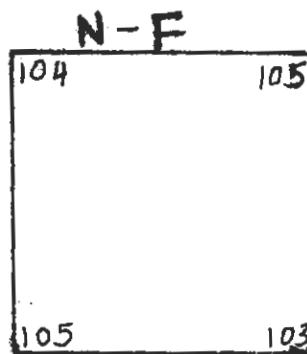
En este lote se denominó la capa de tierra cafe oscuro con mezcla de artefactos en los cuales aparecieron fragmentos de piedra de toba esto sucede bajo el muro Sur 1 colapsado finaliza el lote cuando aparece el piso de estuco lunardi destruido o deteriorado por consecuencia del colapso

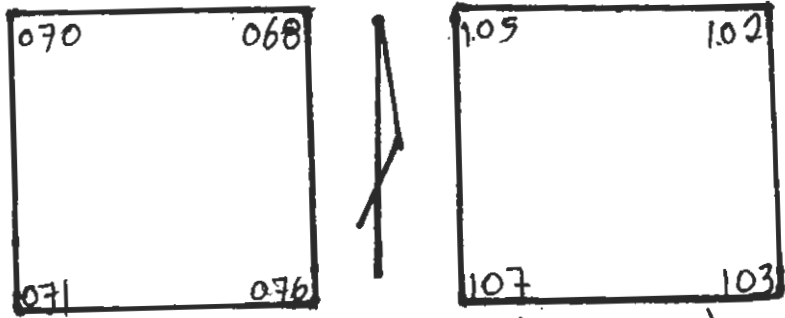
Después de marcar las piedras del calapso del muro se prosiguió sacarlos para tener el piso de estuco sobre el cual tenemos la mayor parte de las cerámicas Finaliza el lote cuando ya tenemos al descubierto el piso de estuco, el cual se observa deteriorado por estar expuesto al derribo de dicho muro sur y al otros elementos que cayeron sobre este piso

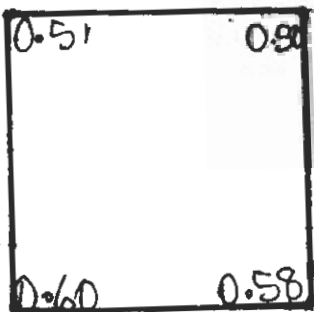
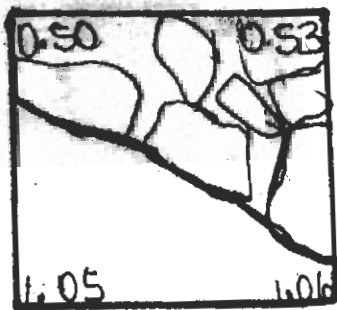
Despues de quitar los escombros con mezcla de tierra humos aparecio la secuencia del piso de estuco Lonardi deteriorados Tambien aparecia la base del muro SUR 1. Encima de dicho piso es donde aparece mas concentración de Ceramica

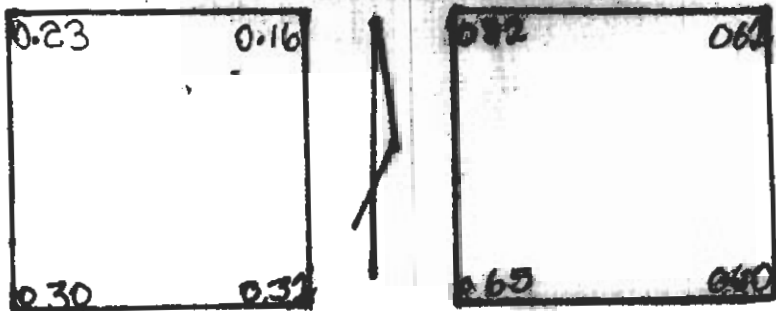
Se excavo la capa de Tierra amarillenta arcilla con mezcla de piedras pequeños de escombros hasta llegar a la capa de piedra mas grande en desorden. Supuestamente estabos en la parte superior del muro cobrado sur 1. Finaliza el lote cuando aparece este rosado de piedras amaradas con mezcla todo arcilla

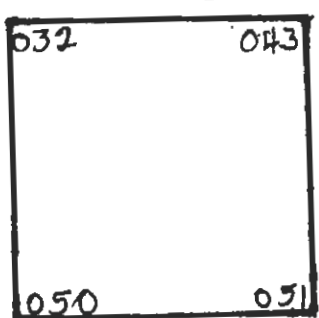
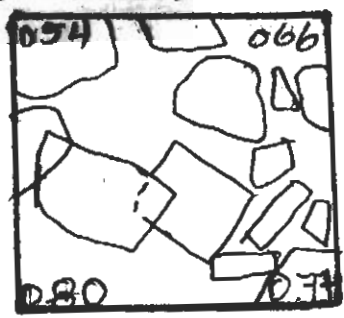
Se excavo la copa de Tierra humus con mezcla de Basura Moderna y Piedras pequeñas de río. Finaliza el lote cuando se observa la huella de los piedras Golapadas del muro. Ser. 1, son piedras Planas en desorden dando una impresión de que dichas piedras están con el rostro hacia abajo y la cola hacia arriba en forma de colapso

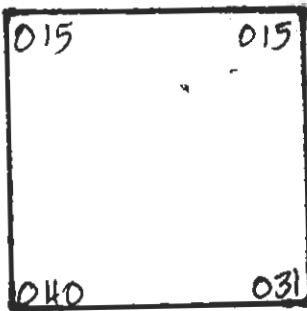
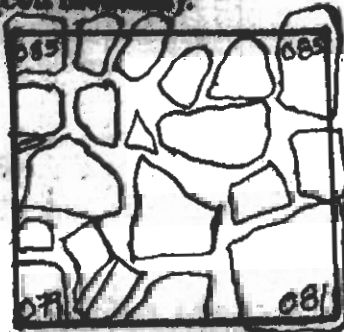
Se excavó en una capa de tierra humus con mezcla de tierra Arcillo color amarillento bien compactado y se hizo un lote de 0-50 cm porque durante la excavación no hubo ningún cambio hasta llegar a un emplantillado de piedra que se ubican en la parte de la base de la tercera hilada del muro Sur 2.
Finaliza el lote cuando aparece este relleno compactado el cual continúa hacia el lado Sur Oeste del montículo y es el que sirve como protección del piso de estuco y de retención del muro Sur 1

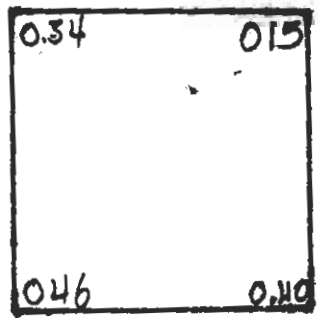
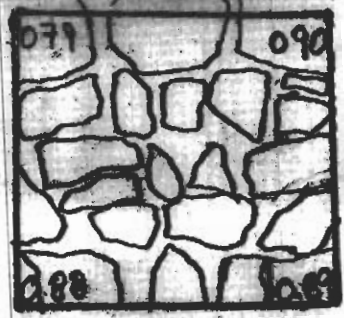
decidio estender la excavacion hacia el lado oeste con el objetivo de investigar la continuidad del piso de coscoja y muro sut #2, despues de quitar la capa de Tierra amarillenta cillosa aparecio el empedrado amarrado con mesla todo en compacto al Nivel de la Tercera hilada del muro sut-2 realiza el lote con el aparecimiento del relleno compactada cual supuesta mente es la proteccion del piso y retencion muro sut 1

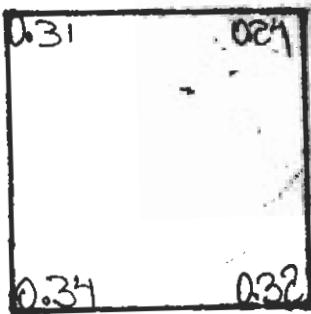
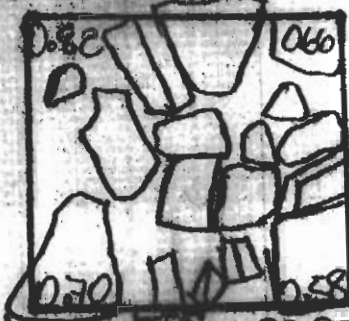
se quito la capa de tierra con mezcla de basura moderna y Arcillo Amariento (barro) hasta llegar a la capa de piedras planas pegadas con arcilla supuesta o relleno de protección del piso de estuco y retención del muro Sur I y supuesta colapso de piedras de muro

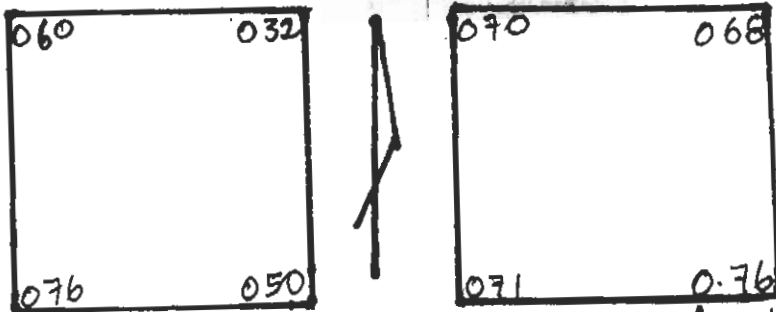
Después de excavar la capa de humus con mezcla de basura moderna y piedras pequeñas de río, apareció la parte superior de los escombros del colapso del muro Sur 1. Se enumeraron algunas piedras que se distinguieron que eran del muro, se hizo el registro fotográfico y de dibujo para después levantarlos y llegar al piso de estuco l'onordy.

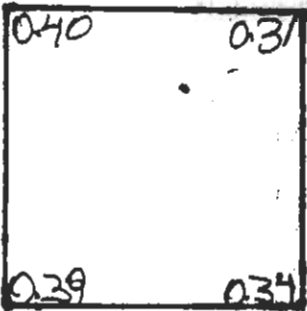
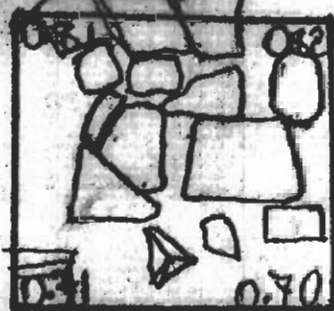
Se excavó la capa de humus con mezcla de basura moderna y piedras pequeñas. También se observa la mezcla de tierra Arcilla bien compactada. Supuestamente es el relleno de piedra y arena con Arcilla (barro) como protección del piso de estuco y retención del muro Sur I. Finaliza el lote cuando aparece el supuesto relleno compactado con piedras planas pegadas con mezcla Arcilla (barro).

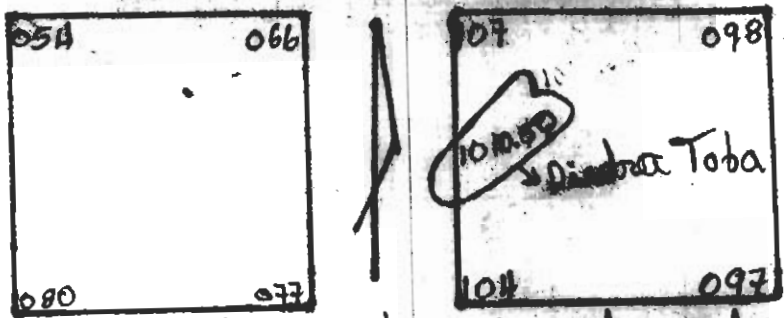
Después del registro de Fotografía y de Dibujo se prosigió a levantar los escombros del colapso del muro sur 1 hasta llegar al piso de estuco donde en la parte superior de dicho piso es donde aparece concentraciones de artefactos, Ej: (Cerámica, x Frag de Toba etc)

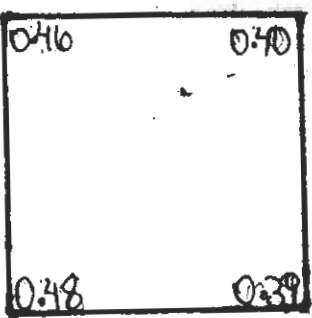
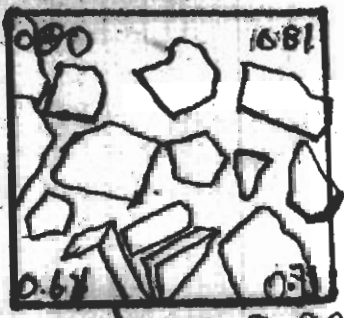
Se sacó la capa de tierra humus con mezcla de basura moderna hasta llegar al supuesto relleno de piedra plana pegada con tierra arcilla (barro) este tipo de relleno fue colocado para protección del piso de estuco y retención del muro Sur 1 finaliza el lote cuando aparece este tipo de relleno y supuestamente las piedras colapsadas del muro Sur 1

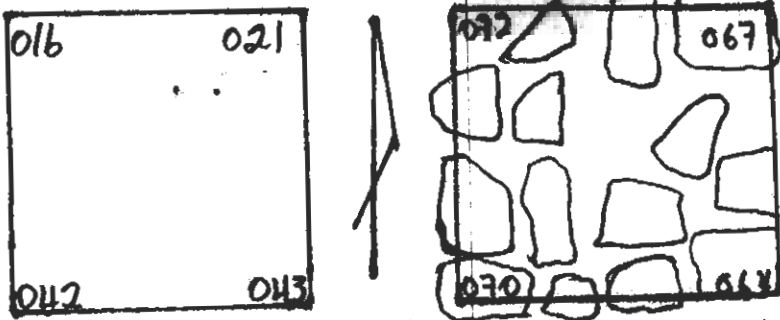
Despues de quitar la capa de humus con basura Moderna y piedras pequeñas se llevo a la parte superior de las piedras colapsadas del muro Sur 1, Tambien se puede observar que dicho muro continua hacia el Sur este de la estructura, Finaliza el lote cuando se confirma que dicho muro continuo pero colapsado solo se puede ver los colos de las piedras caidas

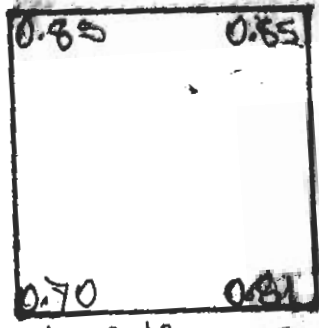
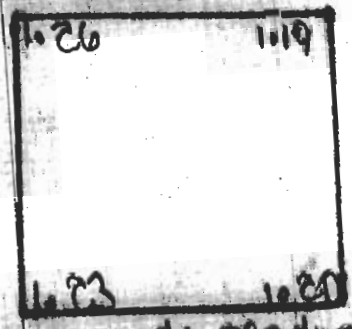
Se despidió excavar la capa de piedra con mezcla de arcilla bien compactada con el objetivo de ver la continuación del muro y del piso estuco hacia el lado Oeste lo cual después de quitar la capa supuesto relleno apareció en el lado este de la unidad el piso estuco cortado a sea que no continúa. Se puede observar hacia el lado Oeste es que al mismo nivel del piso de estuco al parecer es un piso de cascote de piedra o pequeña bien compactada.

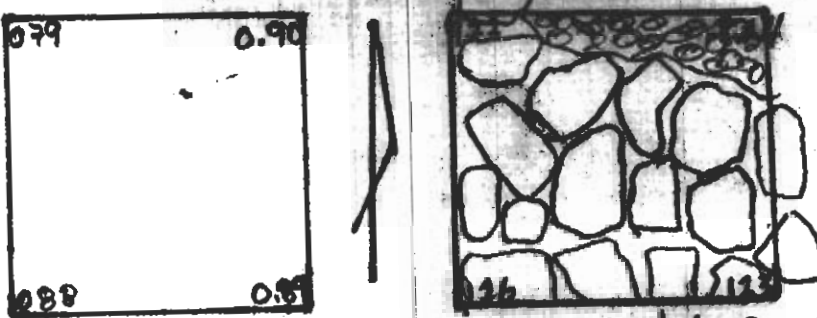
Después de quitar la capa del supuesto relleno de piedras planas con mezcla de tierra arcilla bien compactada, aparece el canchajo de piedra pequeña de río asociadas de piedras medianas a nivel del piso de estuco donde nos cuenta que hasta esta unidad el piso de estuco no continúa en este nivel solo el relleno de poscojo con mezcla de piedra mediana. Finaliza el lote cuando se llega al cambio de suelo y de color de tierra.

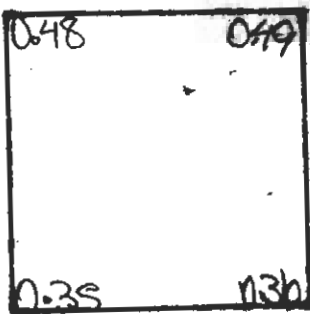
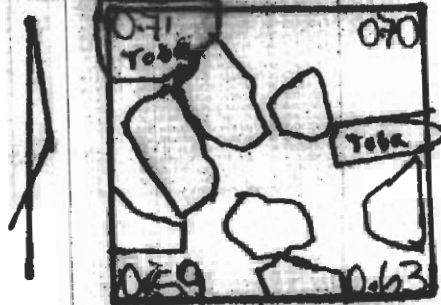
Se excavo la capa de tierra humus con mezcla de basura moderna y piedras pequeñas.

Finalizo el lote cuando aparecen piedras planas dando la impresion que son las piedras colapsadas del muro Sur y tambien aparece dos piedras de toba cuadradas entre el supuesto colapso.

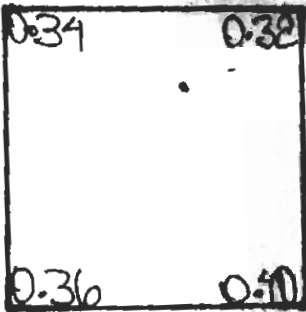
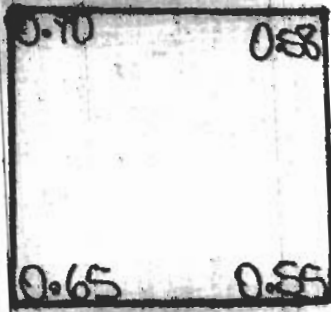
Op/SubOp/Lote: 05/09/38

se excavó la capa de tierra humus con mezcla de basura moderna y piedras pequeñas hasta llegar a la capa de piedras planas las que supuestamente son piedras apasadas del muro Sur I.
 realiza el lote cuando llegamos a la parte superior del lote 50

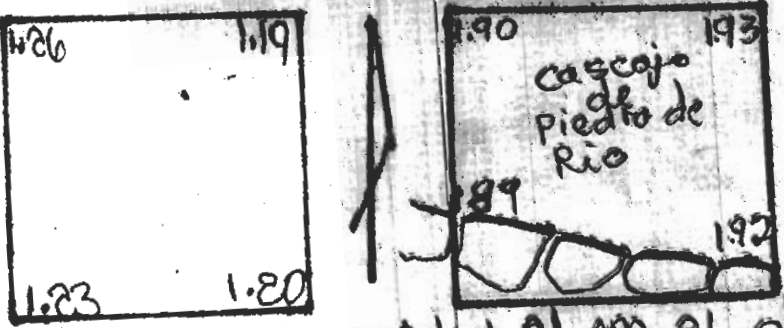
Se excavo en la unidad N con el objetivo de saber la continuidad del muro de estuco el cual en la esquina Sur Oeste de la estructura I no existió el muro de estuco lo que funciona como piso en esta area es cascajo de piedra de río ya que en el lado este de la unidad N se observa el corte del piso de estuco tambien se investiga que el piso de estuco y de cascajo continua por bajo hacia el lado norte el muro # 2 de piedra rustico esto quiere decir que el piso de estuco fue como en varias fases de construcción.

Se utilizar la piedra de río la cual funciono como piso al mismo tiempo el piso de estuco solo aparecio relleno de piedra suelta el lado Sur de la unidad I muro de piedra rustica de retén del

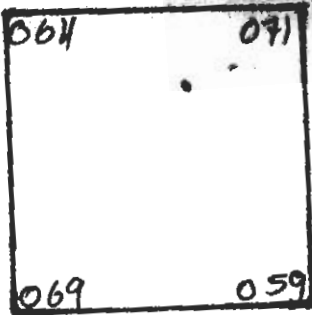
Op/SubOp/Lote: 05/09/40

Después de sacar la capa de piedras de escombros apareció el cascajo de piedras pequeñas de río a Nivel del piso de stucco apareció la mayor parte de concentración de cerámica, entre los escombros apareció frag de piedra de Toba y cerámica obsidiana y huesos de animal. Al finalizar el lote cuando se llega al cascajo de piedra de río y la tierra es más arenosa y color café oscuro y se encuentra menos frag de cerámica.

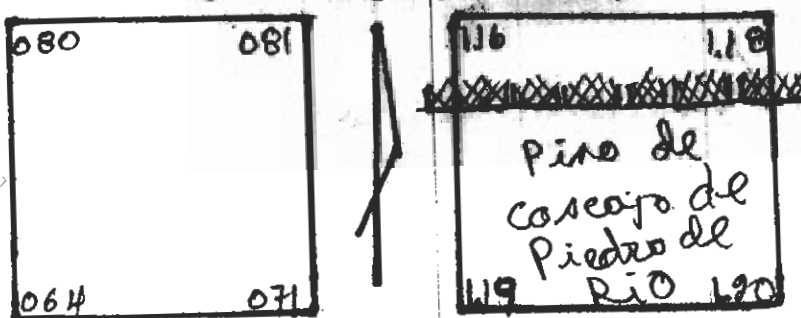
Después de quitar las piedras del derribo o colapsados aparece el cascajo de piedra de río a Nivel del piso de estuco, el cual fue cortado en la medida "T" mas hacia el este.

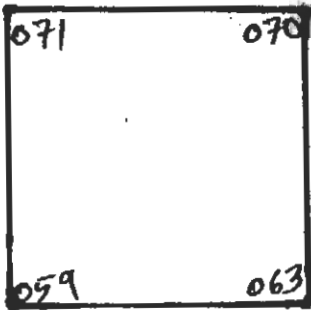
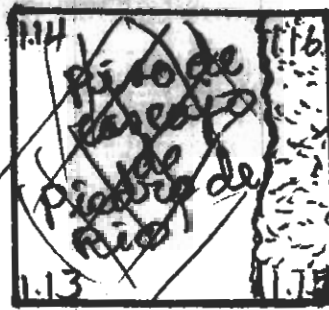
Op/SubOp/Lote: 05/09/42 Unid. Ex. T Dimen. (NxEx) 1x1

despues de sacar los los piedras de escombros en donde Tambien habian algunos Piedras de Tabla cuadrados y Fragmentos de Cerámica

Finaliza el lote cuando se llevo al piso de cascajo de piedra de rio y en la parte este de la unidad aparecio el corte del piso de estuco con esto se confirma que el piso de estuco fue cortado a lo largo de Norte a Sur y fue reemplazado por el piso de cascajo de piedra de rio bien compactados a Nivel del piso de estuco

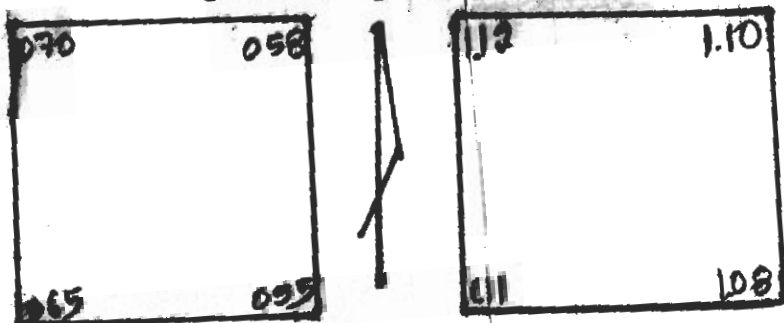
despues de sacar los escombros entre los cuales se encontro fragmentos de ceramica, pedras de Toba, hasta llegar al piso de estuco el cual en esta unidad se observa un poco deteriorado pero sin existe el piso de estuco y continuo hacia todo este maliza el lote cuando se llego al piso de estuco lunordes

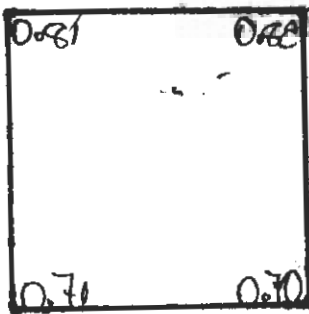
Op/SubOp/Lote: 05/09/44

Después de sacar los pedruscos colapsados del derrumbe del muro
30.7 se llegó al piso de cascajo y se identificó en la
parte este de la unidad el piso de estuco cortado además
se llegó a la línea de base del muro el cual se encuentra
encima del piso de cascajo y de estuco.
Finaliza el lote cuando se descubre estos tres rasgos
arquitectónicos los cuales son base del muro, piso de estuco
y piso de cascajo de piedra de río

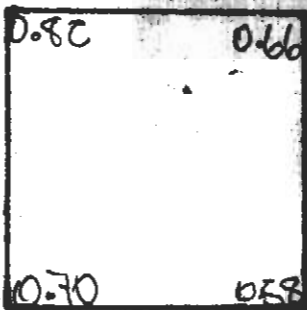
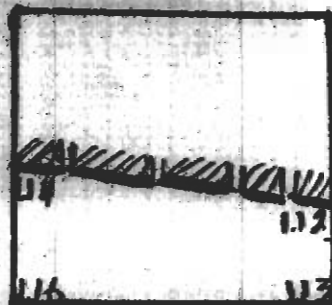
Despues de sacar las piedras colapsadas del muro Sur 1 se lleo al piso de estuco y la linea basal del muro Sur 1 finaliza el lote cuando aparece estos dos rasgos arquitectonicas lo cual es el piso de estuco y la linea basal del muro. Encima del piso es donde aparece la parte de concentración de ceramica

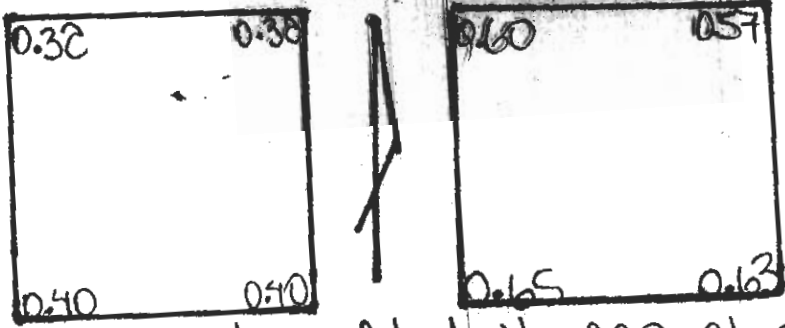
se excava la unidad V con el objetivo de ver la continuidad
 el muro sur y de llegar a la parte superior de las piedras
 apiladas se excavo aproximadamente 30 cm.
 realiza el lote cuando se llega a las piedras planas del
 lapso o derrumbe y se ve el cambio de tierra de cafe
 aro a cafe normal

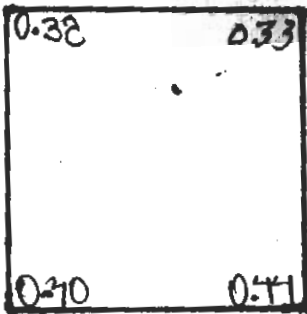
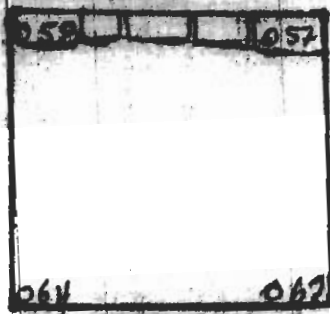
se excava la unidad W ubicada hacia el este de la unidad L con el objetivo de ver la continuada del muro sur y andose a la parte superior de las piedras colapsadas del mismo muro

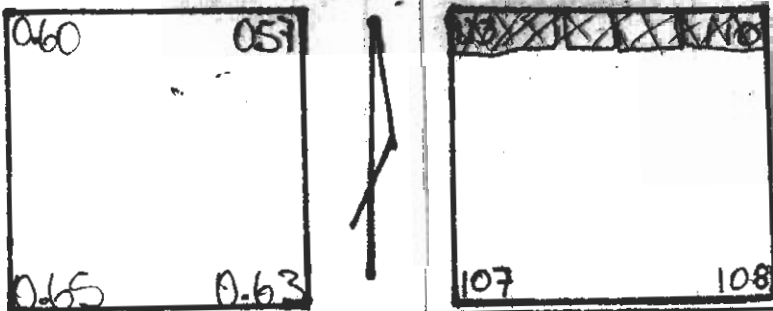
Después de sacar la capa de tierra con escombros apareció el piso de estuco lustrado en el cual encima de dicho piso aparece Cerámica, obsidiana, Jute y entre los escombros fragmentos de piedra de toba, este piso de estuco se encuentra un poco deteriorado a causas de uso en su época de apajeo y por el derrumbe del muro, esto se observa en toda el área excavando en la parte exterior del muro Sur

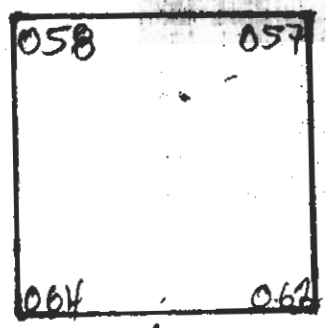
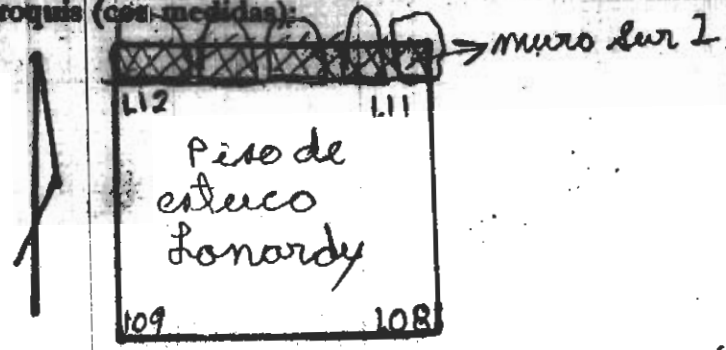
después de sacar la Capa de Tierra con escombros apareció el piso de estuco lanordy en el cual encima de dicho piso aparece Cerámica obsidiana Tute y entre los escombros Frag de piedra de Toba, este piso de estuco se encuentra un poco deteriorado a cuasas de huevo en su época de apogeo y por el derrumbe del muro, esto se observa en todo el área excavado en la parte exterior del muro sur

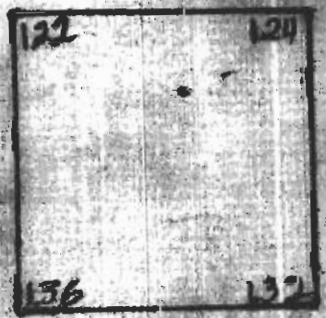
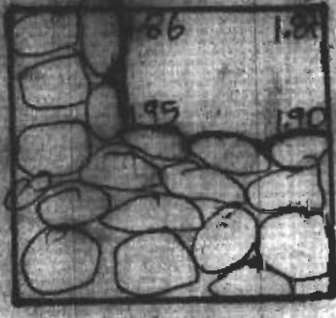
Se corta el supuesto piso de cascajo de piedra de río en la parte Oeste de la unidad. A en donde el piso de estuco no continúa al parecer el supuesto piso de cascajo funciona con el piso de estuco tomando por estar al mismo nivel.
Excavando dicho piso aparece un muro de retención haciendo esquina en el lado oeste de la unidad

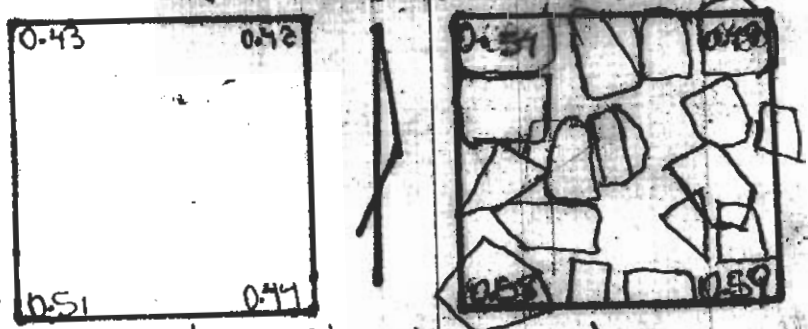
Después de quitar la capa humus con mezcla de basura moderna apareció la capa de piedra del muro colapsado finaliza el lote cuando se observa con el muro semi carente una pero colapsada hacia el lado este

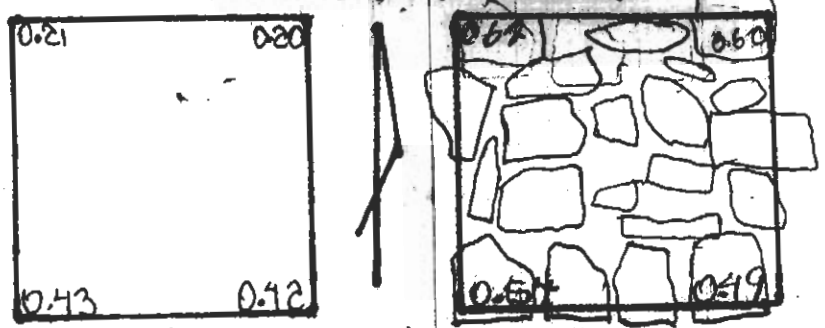
Después de quitar la capa humus con mezcla de basura moderna apareció la continuación del muro colapsado hacia el lado este. También se encontró el relleno del muro de retención de dicho muro.

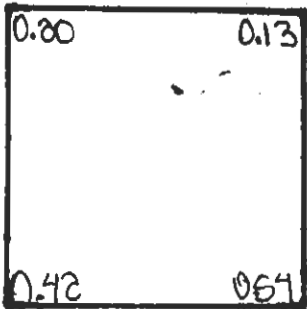
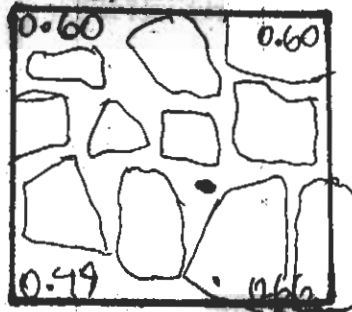
Despues de quitar la capa humus con mezcla de basura moderna aparecio la parte superior del muro colapsado y el relleno de retención sin ningun artefacto Arqueologico

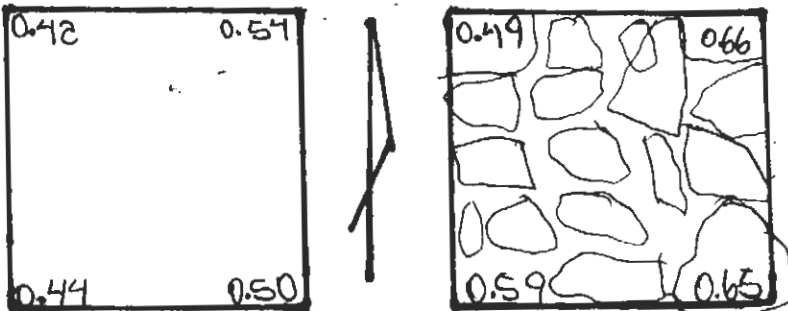
Despues de quitar la capa humus con mezcla de basura moderna aparecio la capa de piedra del muro colapsado finalzo el lote cuando se observa que las lineas del muro sur continuan hacia el lado este pero colapsadas

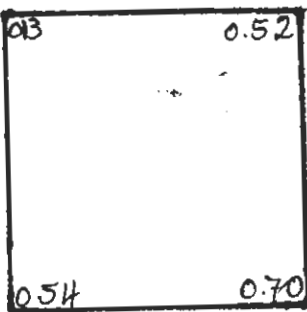
Después de quitar la capa humus con mezcla de basura moderna apareció la continuación del muro sur pero colapsado finaliza dicho lote cuando aparecieron las piedras de colapso y el relleno de retención de tierra del mismo sin ningún artefacto arqueológico.

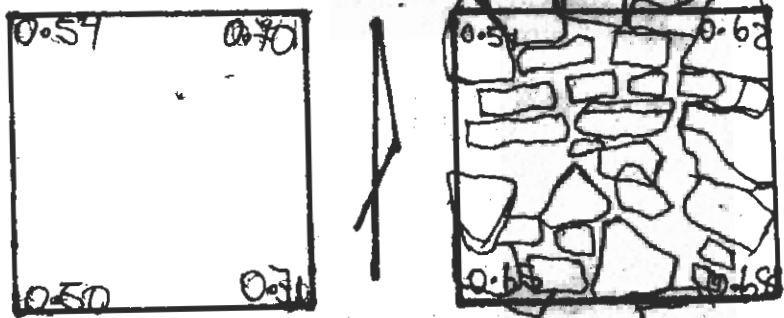
Después de quitar la capa humus con mezcla de basura moderna (apareció la capa de piedra del muro colapsada) finaliza el lote cuando se observa que el muro sur L continúa hacia el todo

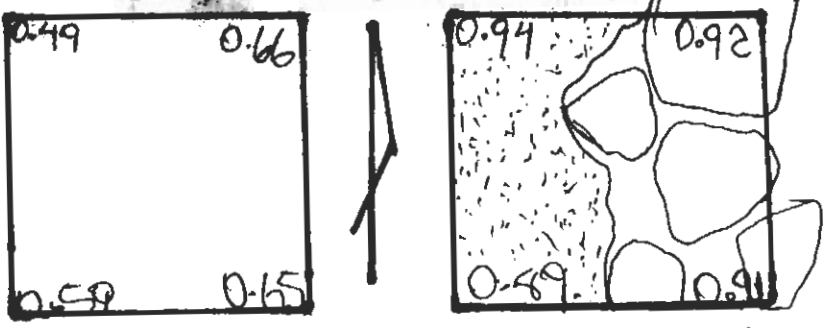
Después de quitar la capa de piedra colapsadas del muro sur 1 con mezcla de frag de piedras de toba apareció el piso de estuco en el lado Oeste de la unidad y en el lado este de la misma apareció un enplantillado de piedras.

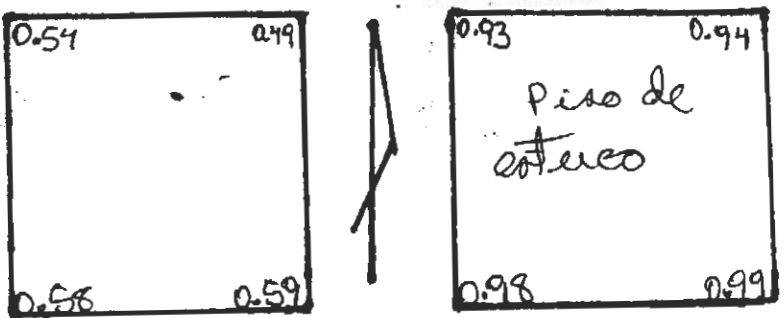
Después de quitar la capa de pedras colapsadas del muro sur 1 apareció la continuación del piso de estuco y en la parte superior del piso de estuco apareció la concentración de Artefactos por Ejm: Cerámica frag de piedra de toba metates etc.

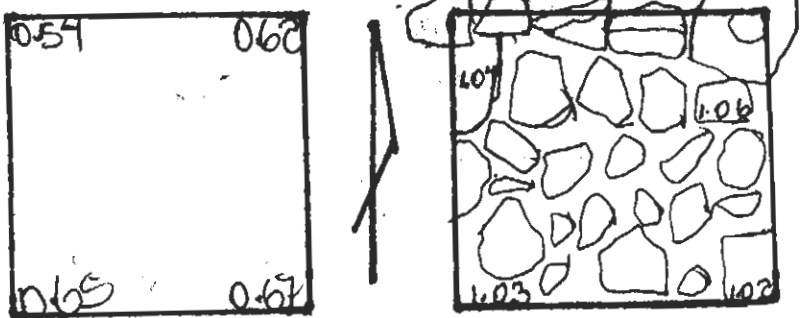
Después de sacar las piedras colapsadas del muro apareció un empedrado de piedra mediana y pequeña supuestamente el piso de estuco no continúa por deterioro natural ya que se observa ciertos rasgos del piso de estuco. Entonces el empedrado que se encuentra en esta unidad es la base de piso de estuco. Finaliza el lote cuando aparece este mazo Arquitectónico

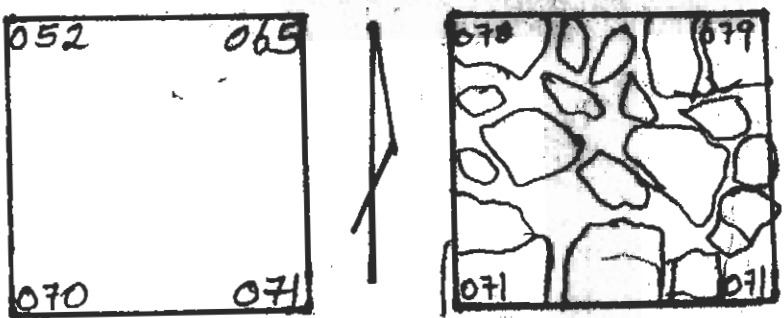
En esta unidad se saco la capa de Tierra amarillenta con mezcla de basura Moderna despues de quitar dicha capa aparecio el relleno compactado el cual sirve de retención del muro sur 1 x se puede observar que el muro continua hacia el lado este Finalizo el lote cuando se sabe que dicho muro continua

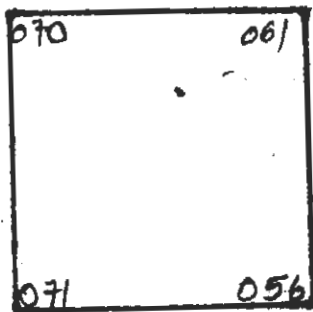
Se excavo haciendo la capa de humus con mezcla de barura Moderna despues de excavo aparecio la continuada el muro y el empedrado, el cual es el supuesto base del piso de estuco ya que la esquina Noroeste tenemos rasgos de piso de estuco supuestamente enfrente de dicho muro hay existe el piso de estuco el cual desaparecio y solo se encuentra la continuada del empedrado el supuesto base del piso de estuco en la ultima Piedra que existe del muro esta puesta con piedras pequeños como cuños y con mezcla de piso de estuco osea que el piso de estuco continua hacia el lado Norte de la unidad por abajo del muro

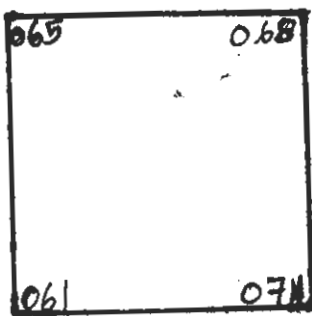
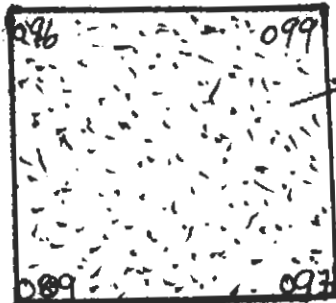
despues de excava la capa de humeros con mezcla de Basuro Moderna y piedras como escombros aparecio el piso de estuco un poco mas conservado que en en el lado este de la unidad ya que en este lado se observan los huellas de los piedras caidas en el piso de estuco, Tambin se puede decir que este es el riesgo de la destruccion de la maquina en años anteriores Finalizo el lote cuando apareca este riesgo de piso de estuco

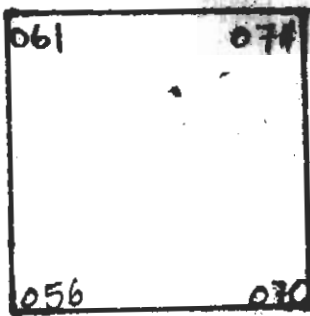
Después de excavar la capa de Tierra húmida apareció la huella de la destrucción de la máquina porque se observa la última piedra del muro no es la de esquina y se ve el piso de estuco que continúa hacia el este, teniendo la impresión de que el muro continuaba, el largo del piso continúa conservado abajo y atrás del muro, pero enfrente no se conservó, lo que se rescató en el lado sur de la unidad es un empedrado el cual es el superesta base del piso de estuco

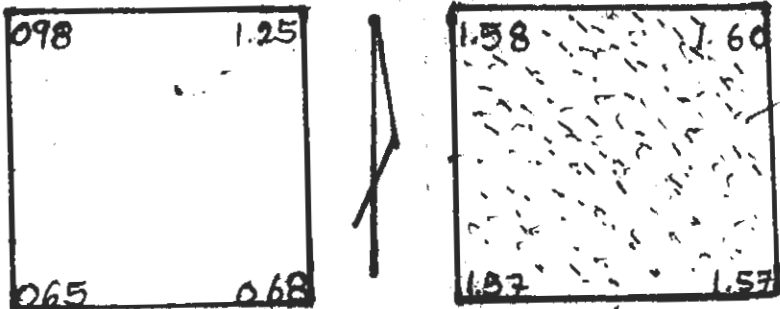
Se excavo en la unidad AK hacia el Norte con el objetivo de encontrar un rosco del muro pero lo que se encontro despues de quitar la capa de humus con mezcla de Basura moderna y relleno de piedra aparecio el rosco del piso de estuco el cual fue protegido por un relleno bien compacto Finaliza el lote cuando aparece el piso de estuco bien conservado

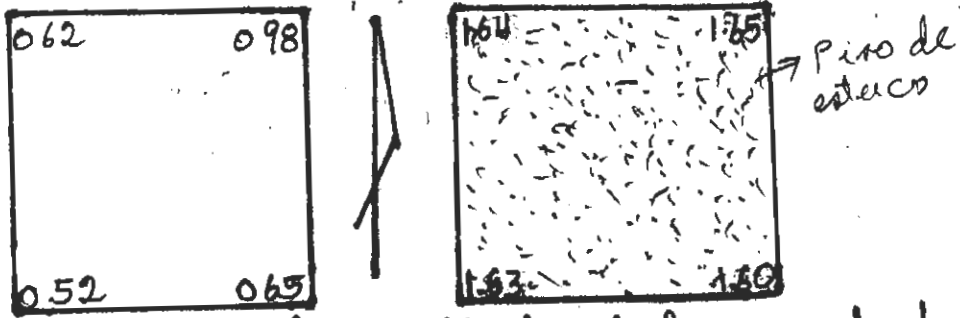
Observando el resultado de la unidad AI se excavo en el lado oeste siguiendo el rasgo del piso de estuco con el objetivo de encontrar la fosado sur este bien de la ultima o de la ante penultima construcción de la estructura, pero solo se excavo en relleno de piedras planas, y mezcladas con Piedra de rio y se llego hasta el piso de estuco el cual fue protegido por el relleno colocado para la construcción del muro ultimo en la Terrosa sur este de la estructura

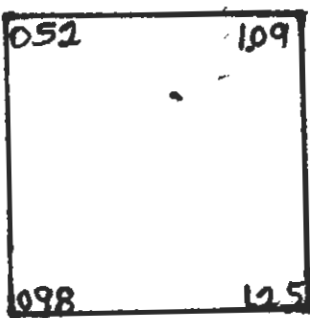
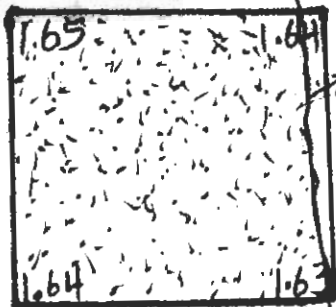
Se excavo esta unidad con el objetivo de saber que sucede con el corte del piso de estuco en donde se supone que se encuentra el límite de la ultima construcción. Se quito el relleno de piedras planas ha nivel de piso el cual se ve el corte en el lodo este de la unidad sin evidencia de alguna pared de fochada con vista al este

Finaliza el lote cuando se encuentra el piso y el deterioro del mismo

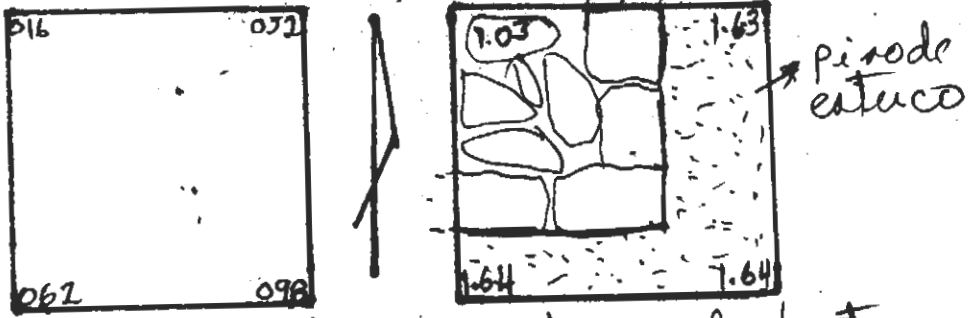
Se excava en la unidad con el objetivo de encontrar alguna pared apo que en el lado Sur oeste. Tenemos paredes de piedra rustica entonces se excava a Nivel del piso y dio como resultado la esquina del muro Sur este de la estructura segunda const. la cual esta compuesta con piedra rusticas y el piso de estuco. Pasa abajo de dicha estructura entonces se continua la excavacion hacia el lado Norte con el objetivo de encontrar alguna Fochada o gradros con vista al este

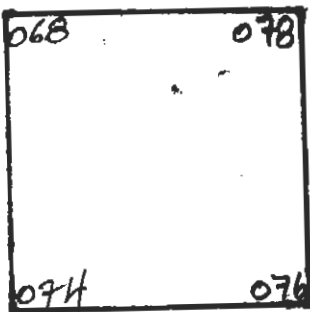
Se excavo esta unidad con el objetivo de encontrar el limite del piso y se existe la esquina del muro sur 7 lo cual solo aparece el piso cortado en el lado oeste de la unidad supuestamente este piso es el limite del muro sur ya que este piso fue protegido por el relleno compactado de la ultima construcion Finaliza el lote cuando aparece el corte del piso x el empedrado el cual es la base de dicho piso de estuco y tambien podemos identificar la huella de la maquina que destruyo dicho monticulo

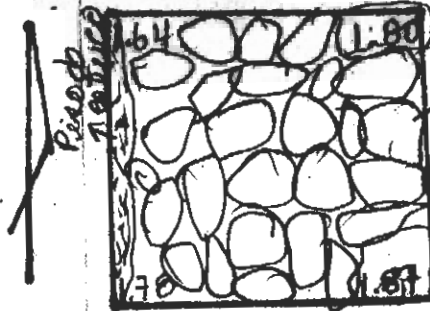
Empedrado o Superficie base del piso

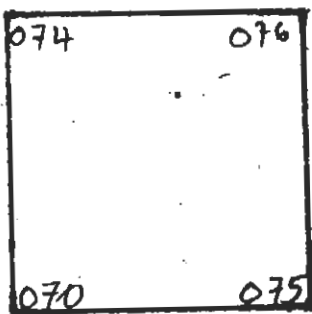
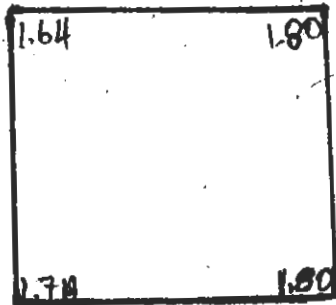
Se quitó la capa de Tierra humus con mezcla de basura Moderna hasta llegar a la capa de piedras los cuales supuestamente es la base del piso de estuco.
Finaliza el lote cuando aparece el empedrado a Nivel de otras unidades

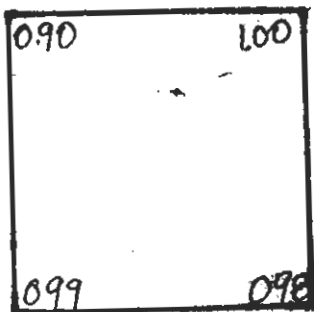
Se excavo la capa de Tierra húmida con mezcla de basura moderna hasta llegar a la capa de piedra lo cual supuestamente es la base del piso de estuco o el muro. Finaliza el lote cuando llegamos al relleno de piedra compactado y en el lado este de la unidad apareció la parte superior de los calas del muro el cual conecta con el drenaje el cual se descubrió el año pasado en las excavaciones.

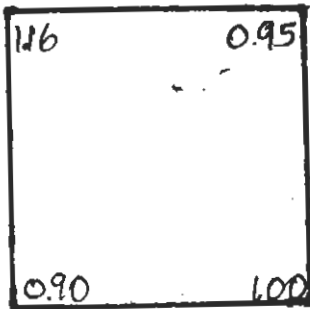
Se excavo a Nivel del empedrado y a la superficie de las calas del muro que conecta con el drenaje descubierto en las excavaciones del año pasado. Finaliza el lote cuando se descubre la parte superior del muro y se observa la supuesta base del piso de estuco x al mismo tiempo la sirpe de retención al muro del drenaje

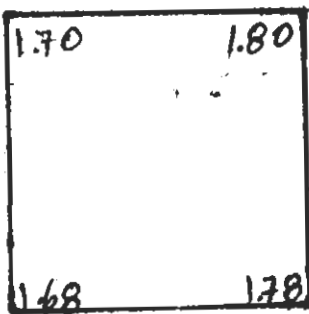
Se excavo la capa de humus con mezcla de relleno compactado x base moderna en donde oporicio la cantinuida del muro que comienza en el piso de estuco y de el cual conecta con el drenaje de aguas lluvias en la esquina sur oeste de la Plaza, y fue descubierto en la excavacion del año pasado En esta unidad se hizo un solo lote desde la superficie hasta llegar al piso de estuco y de

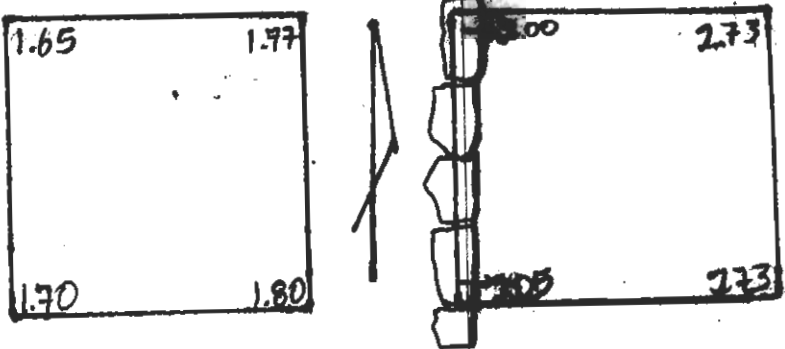
Se excavo la capa de humus con mesda de relleno compactado encontrandose la linea superior del muro el cual se siguió la excavacion hasta llegar al piso de estuco y de el cual se encuentra en Toda la plaza y que se conecta con el drenaje que se descubrio el año pasado en la esquina sur oeste de la plaza. Termina el lote cuando aparece este rasgo arquitectonico.

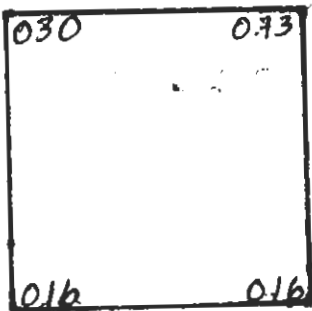
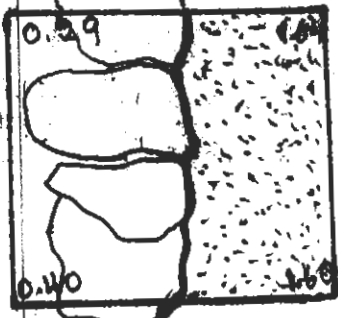
Se excavo con dirección hacia el Norte con el objetivo de encontrar la secuencia del muro de Blanco hasta encontrar una fachada que haga esquina, después de quitar una capa de material arcilloso apareció la parte superior del muro de piedra rústica, como es el mismo relleno se llegó el lote hasta el piso de estuco siguiendo la Pared de piedra rústica. Finaliza el lote hasta llegar al piso de estuco y la base del muro el cual comienza en el piso

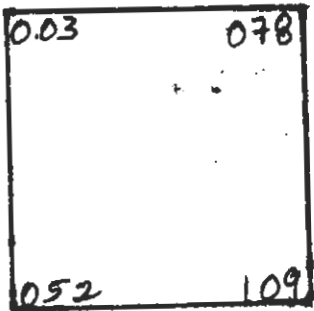
Se excavo en la capa de relleno compactado el cual es el que protege el piso de estuco pero en el lado este de la unidad aparecieron las supuestas piedras de cala del muro este colapsadas el limite del piso de estuco y supuestamente es el que conecta con el muro sur 1. Finalizo el lote cuando aparece el piso de estuco y las calas del muro colapsado.

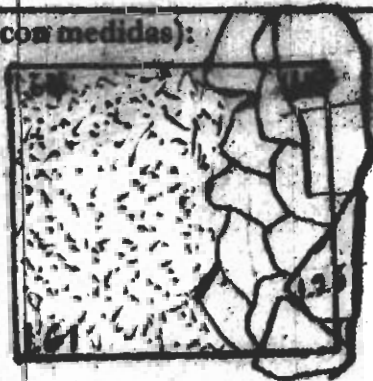
calos de muro colapsados

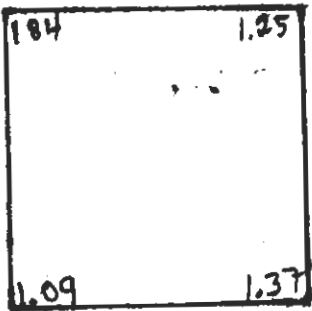
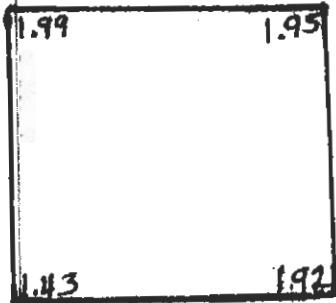
Se excavo esta unidad con el objetivo de identificar el límite del piso de estuco o la fachada este de la ultima construcción el cual al sacar el relleno con mezcla de escambros apareció el piso cortado en el lado oeste de la unidad y algunas piedras alineadas de sur a norte observándose la huela de la moquinario. etc

Se termina el lote cuando se llega a la parte superior del muro el cual comienza en el piso de estuco de la plaza

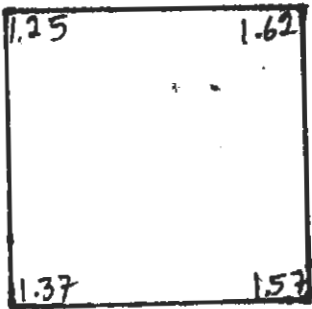
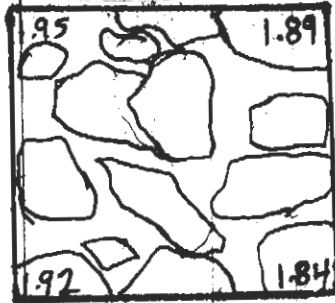
despues de sacar el relleno con escombros se llevo a la parte superior de la terraza que conecta con el muro que empieza en el piso y de de la plaza. Supuestamente la pared que se empieza en el piso de estuco y de este conectado con el piso lanardy lo que poco es que el piso fuera de la ultima construcción fue deteriorado por el tiempo

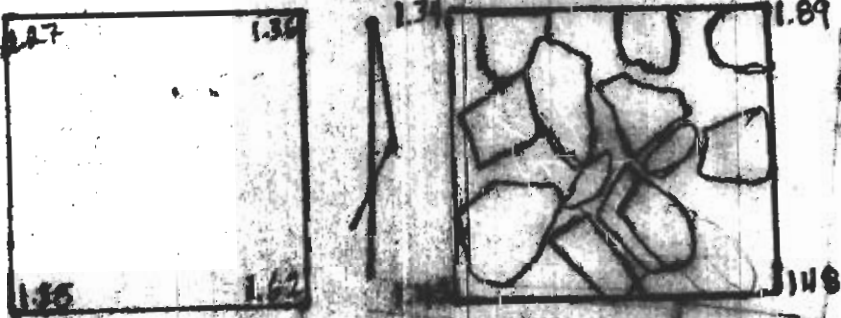
Se excava con dirección hacia Norte siempre con el objetivo de encontrar una fachada lateral con. Vista al sur, después de quitar la capa de tierra aparece algunas piedras alineadas de oeste a este como en forma de fachada en situación colapsada con vista al sur, conectada con la fachada este de blanco y se supone que fue intersectada con la última com. del lado sur de la estructura "en blanco". Se supone que esta piedras colapsadas es la Fachada lateral de la estructura de blanco en forma de torosa.

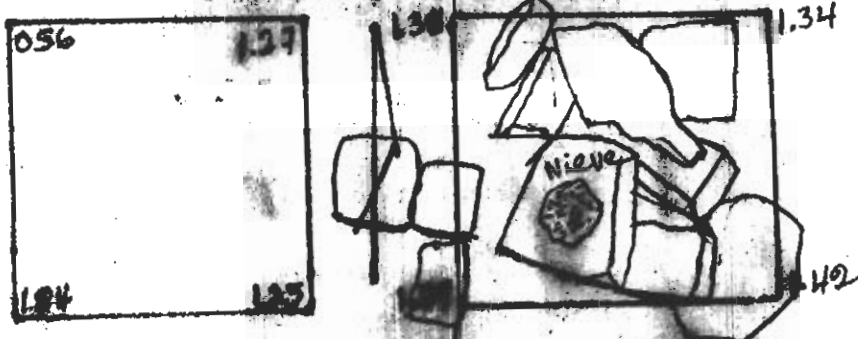
Después de quitar la capa de relleno con mezcla de escombros
 aprecié la continuidad de la línea de piedras de oeste a
 este en forma como de grados los cuales funcionaron a la
 estructura de blanco y la última construcción del lado
 sur choco con esta solicitud Fochado lateral y el piso honora
 una con la última construcción ya que se conserva en la
 parte de atrás y en la parte de enfrente de dicho muro no hay
 piso por el deterioro y la huella de la maquinaria la cual
 destruyó la mayor parte de la estructura #1

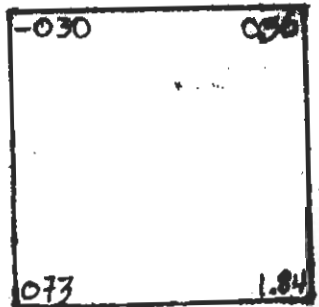
despues de excavar la onidose el relleno y los escombros apareca en alineamiento de piedras de oeste a este Tambien es donde termino el piso de estuco lanordy esta fachado de piedra solo tiene una linea la cual choca con el muro blanco entonces esta fachado pertenecia a la estructura de blanco y funcionaba con el piso lanordy. Finaliza el lote cuando aparece estas rasgas arquitectonicas

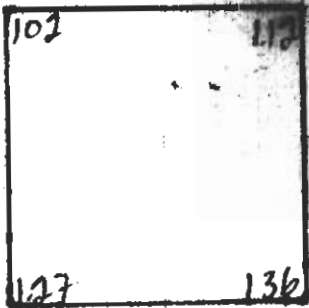
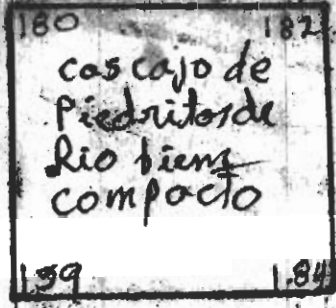
Se saco la cota de Tierra húmeda con mezcla de escombros, apareció la continuada del cascajo de piedra de río con pequeños frag. de piso de estuco, al parecer es una mezcla de Relleno compactado al mismo Nivel de base del muro de Blanco

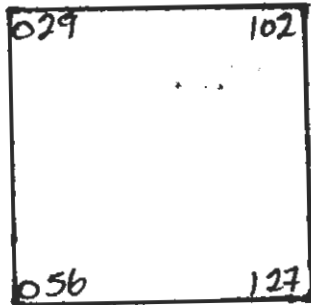
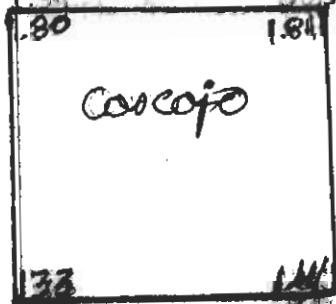
Se saco la capa de Tierra humus con mezcla de Piedras como escombros despues de sacar lo anterior aparecio un coscojo de Piedra de rio con pequenos fragmentos de piso de estuco al mismo Nivel del empedrado, el cual se observa en la base del muro de Blanco, Supuestamente existio un piso de estuco el cual fue cortado y solo se observan pequenos Fragmentos de estuco con el coscojo de piedra de rio
