EPV Op. 05-09 Lot Forms 2006

Gamboa, Jorge, "EPV Op. 05-09 Lot Forms 2006" (2006). *Four Valleys Archive*. Paper 96834.
<https://digital.kenyon.edu/honduras/96834>

PAREP 2006 FICHA DE LOTE

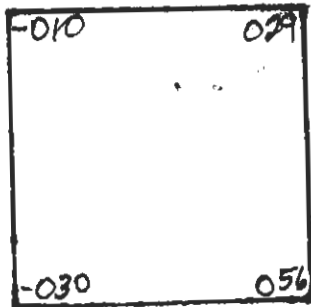
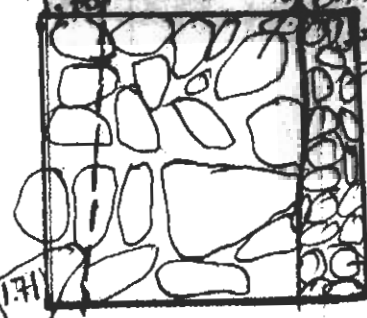
Descripción / Croquis (con medidas):

Después de sacar relleno con mezcla de escambra descubriéndose el muro de Blanco que va hacia el Norte en la base de dicho muro apareció un empedrado de piedra de río el cual continúa hacia el Oeste Norte y Sur en el último Pasa por abajo de los supuesta fachada lateral de los gradas que pertenecía a la fase de construcción de Blanco.

finaliza el lote cuando aparece este empedrado en la base del muro Blanco y se observa corto en el lado este de la unidad

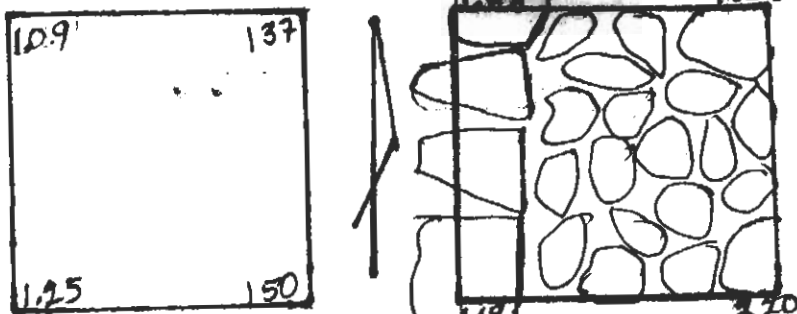
En esta unidad solo se quitó la capa de humus ya que en el lado oeste de la unidad tenemos una línea de piedra en el límite del piso de estuco lompardi el cual seguramente es la continuación del muro sur 1 con fachada hacia el este no aparece en las otras unidades es por la destrucción de máquinas ya que se ve la huella de la destrucción

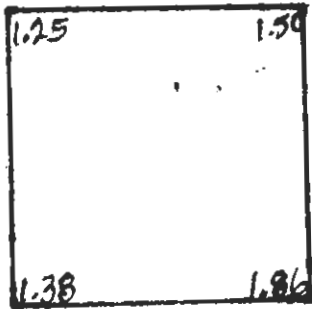
Descripción / Croquis (con medidas):

Después de sacar la capa de humus y el relleno compacto el cual esta a Nivel de superficie del muro Talu.
 Quitando estas capas de piedra con tierra arcillosa o poro la continuidad del muro Talu el cual esta construido de Piedra de rio mediana este muro al parecer esta pasando abajo del muro Nive, este muro Talu es seguramente de construcción anterior

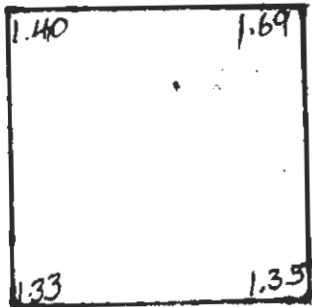
Descripción / Croquis (con medidas):

Después de sacar la capa de humus con mezcla de relleno compact apareció la contenida del muro Tala de Piedra de río el cual es una construcción anterior ya que dicho muro está detrás del muro de Nube

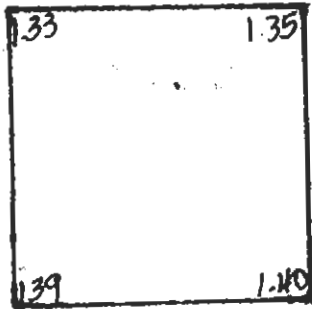
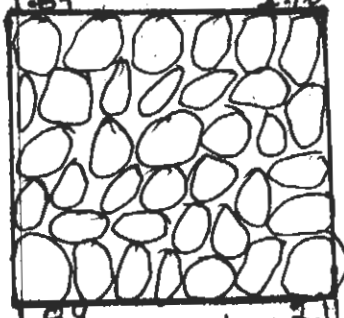
Descripción / Croquis (con medidas):

Después de sacar la capa de tierra humus y el relleno compactado apareció la continuación del muro de piedra de río de canto rodado el cual sigue hacia el lado Sur. En esta medida en la parte superior de dicho muro aparece algunos fragmentos de cerámica.
